# PROCÈS VERBAL DE RESTITUTION RENAULT CLIO IV FJ-922-VF 2019

**26/06/2023**

**MIRAMAS - FRANCE**

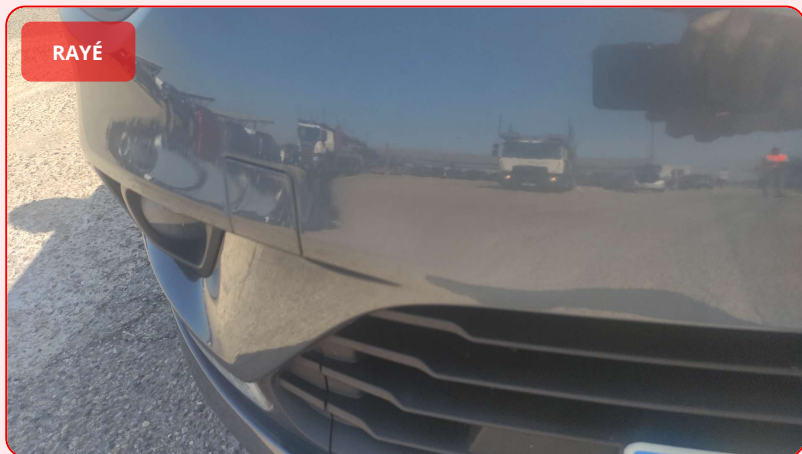
État du pare-chocs avant

DÉFAUT(S) APPARENT(S)

Légère rayure

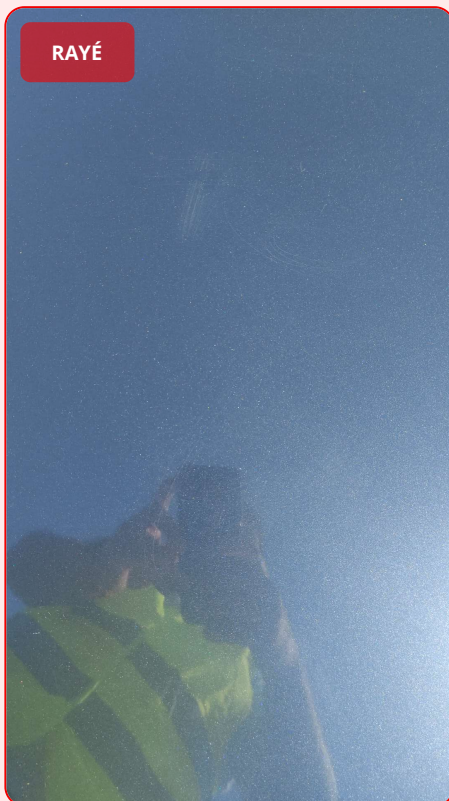
État du capot

DÉFAUT(S) APPARENT(S)

RAYÉ

Rayure peinture

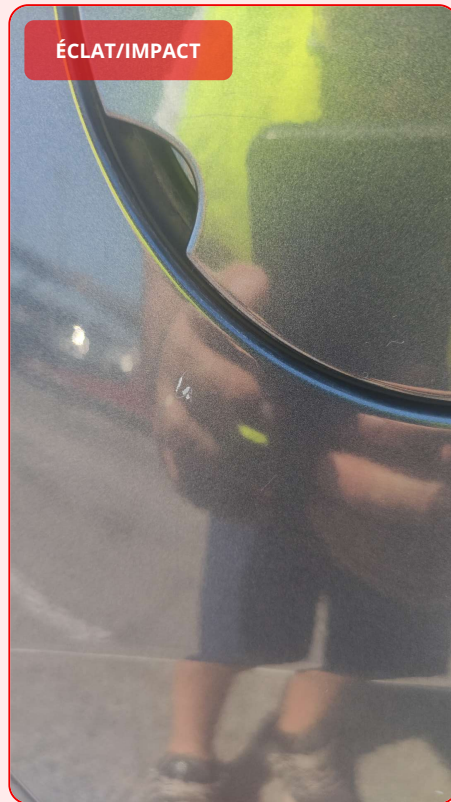
Aile arrière droite

DÉFAUT(S) APPARENT(S)

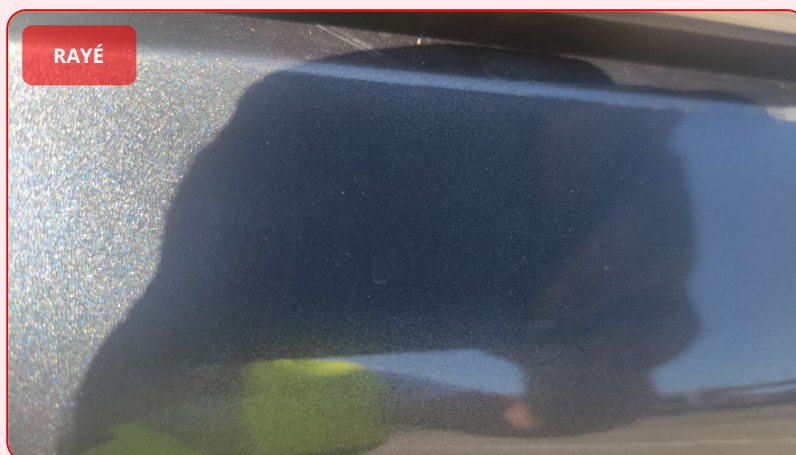
État du pare-choc arrière

DÉFAUT(S) APPARENT(S)

RAYÉ

Rayure profonde

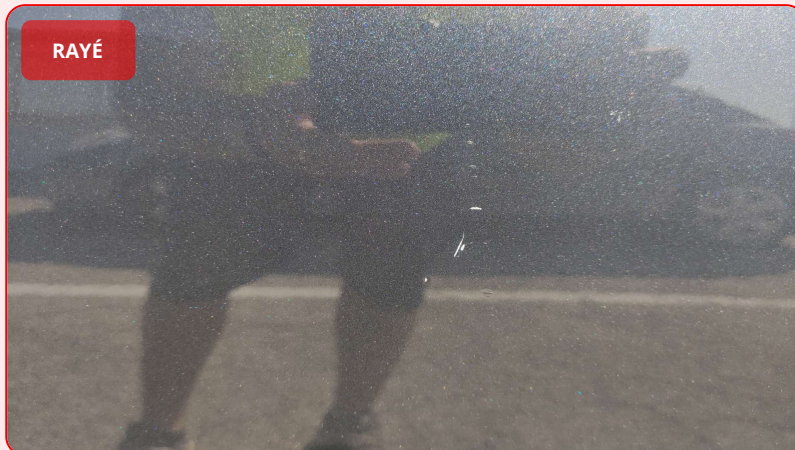
État de la porte arrière gauche

DÉFAUT(S) APPARENT(S)

RAYÉ

Coup de portière

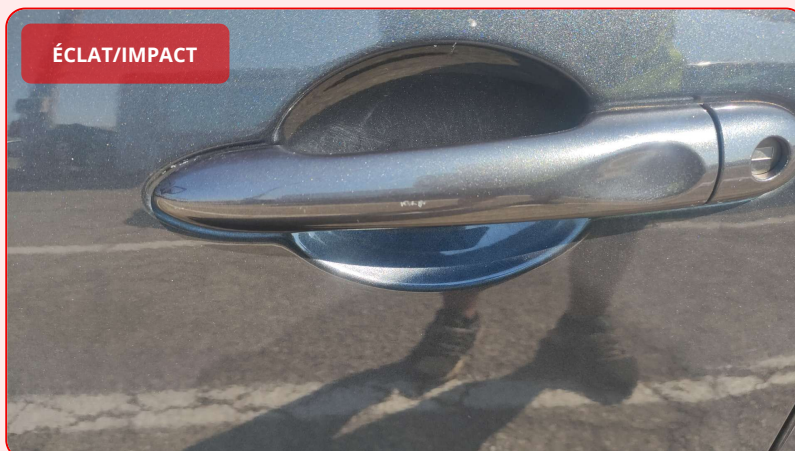
État de la porte avant gauche

DÉFAUT(S) APPARENT(S)

ÉCLAT/IMPACT

Impact poignet de porte

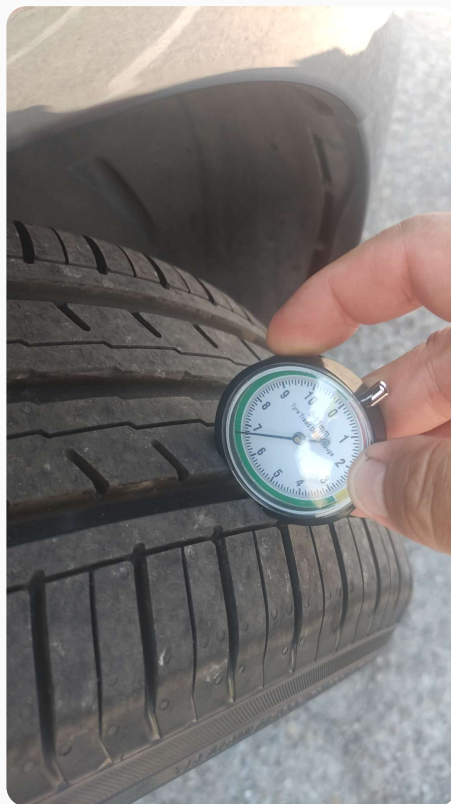
Photo de la mesure de l'usure du pneu avant droit

RAINURES PNEU SUPÉRIEURES À 4MM (USURE < 50%)

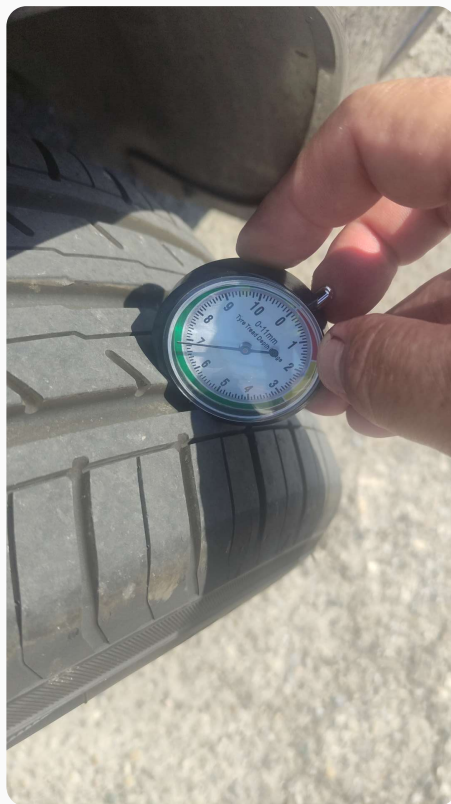
Photo de la mesure de l'usure du pneu avant gauche

RAINURES PNEU SUPÉRIEURES À 4MM (USURE < 50%)

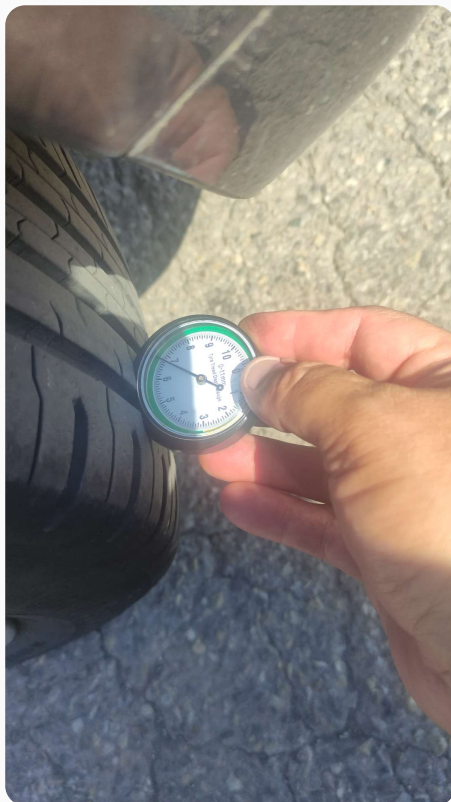
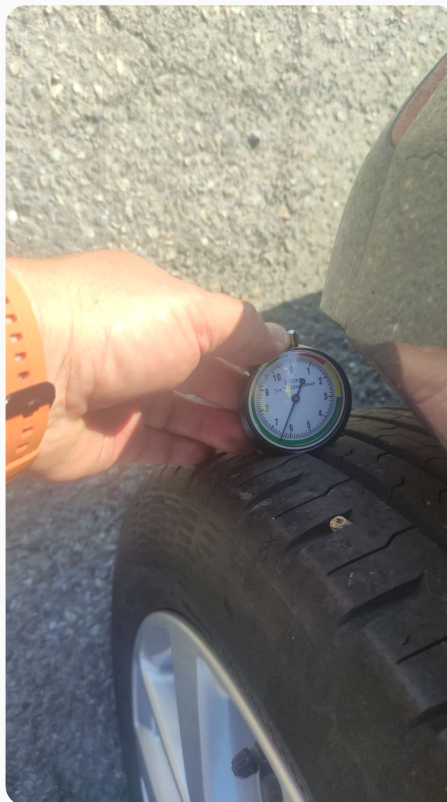
Photo de la mesure de l'usure du pneu arrière droit

RAINURES PNEU SUPÉRIEURES À 4MM (USURE < 50%)

0919

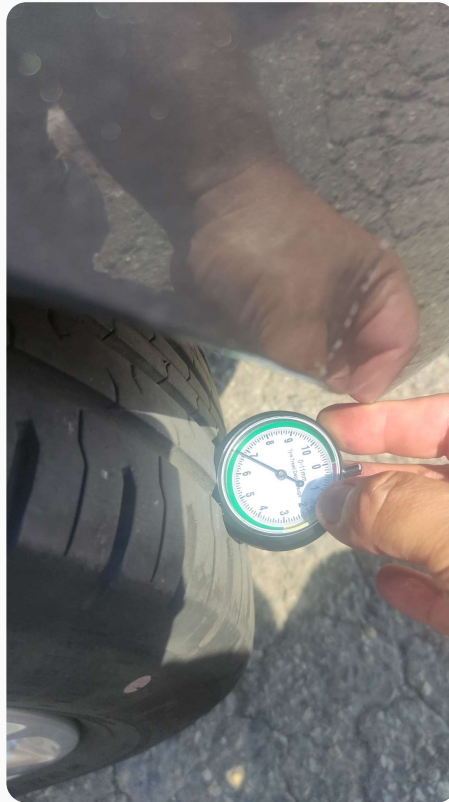
Photo de la mesure de l'usure du pneu arrière gauche

RAINURES PNEU SUPÉRIEURES À 4MM (USURE < 50%)
