DEKRA Automotive Solutions

Détails véhicule					
VIN	VF3PAHMTC HR318006	Marque	PEUGEOT	Date d'entretien	-
Immatriculation	EW-786-AA	Modèle	108 5P STY PTECH 82 BVM5	Odomètre d'entretien	-
Date d'immatriculation	23/03/2018	Année	2018	Couleur	NOIR CALDERA MÉTALLI
Odometre	22 302 km	Cylindrée	-	Capitonnage	IJFW
Carburant	Essence	Carrosserie	BERLINE 5 PORTES	Date du prochain Controle Technique	-
Sièges	-	Transmission	Manuelle	CO2	99
Portes	5	Vitesses	4

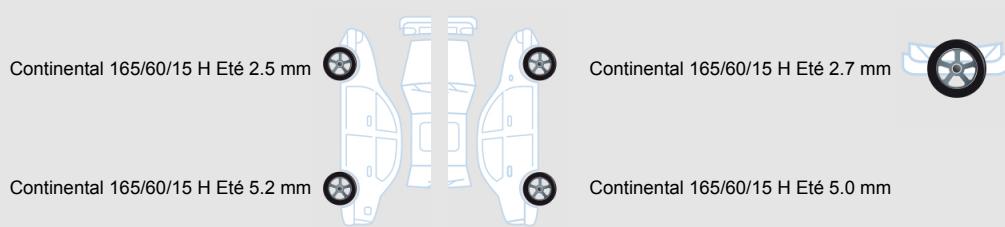
Pneumatiques

PneuAVD Continental 165/60/15 H 2.7 Mm
 PneuAVG Continental 165/60/15 H 2.5 Mm
 PneuARG Continental 165/60/15 H 5.2 Mm
 PneuARD Continental 165/60/15 H 5.0 Mm
 Process kilométrage modifié
