Détails véhicule

VIN	VF70PHNPJ KE516231	Marque	CITROEN	Date d'entretien	-
Immatriculation	PE-X1006	Modèle	C4 CACTUS R PTECH 110 S&S BVM6 FEEL BUSI	Odomètre d'entretien	-
Date d'immatriculation	29/03/2019	Année	2019	Couleur	KCA GRIS ARTENSE ME
Odometre	37 899 km	Cylindrée	-	Capitonnage	Tissu Mica Grey - Am
Carburant	Essence	Carrosserie	Berline	Date du prochain Contrôle Technique	-
Sièges	-	Transmission	Manuelle	CO2	1
Portes	5	Vitesses	4

Détails d'évaluation

Date d'évaluation 29/10/2020 Parc HORDAIN

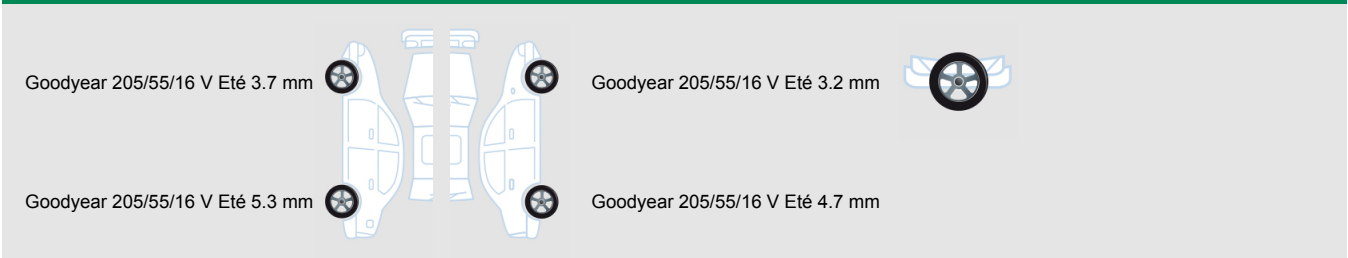
Pneumatiques

Goodyear 205/55/16 V Eté 3.7 mm

Goodyear 205/55/16 V Eté 3.2 mm

Goodyear 205/55/16 V Eté 5.3 mm

Goodyear 205/55/16 V Eté 4.7 mm
