Immatriculation	EX275YT	Kilométrage	52795
N° de chassis	VF1R8700660895168	1ère immatriculation	29/06/2018
Marque	RENAULT Captur	Nb de places	
Modèle	CAPTUR ESS INTENS ENERGY TCE 90 EURO6	Couleur	Blanc
Genre	VP	Type de peinture	Métallisée
Energie	Super	Propriétaire	
Carrosserie	SUV	Parc	Mitry
		Date de relevé	18/09/2020

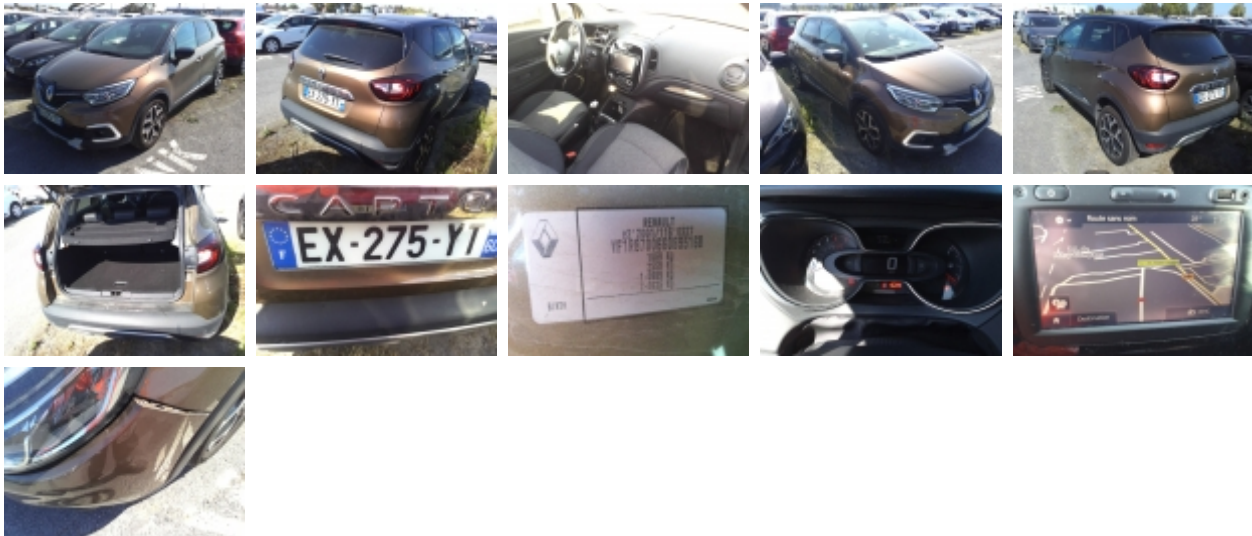
Pneu AVG 205/55 R17 Usure (prof.restante) : 6.2	Pneu ARG 205/55 R17 Usure (prof.restante) : 6.8	Pneu SEC - Usure (prof.restante) : 0.0
Pneu AVD 205/55 R17 Usure (prof.restante) : 6.0	Pneu ARD 205/55 R17 Usure (prof.restante) : 6.5
