Détails véhicule

VIN	VR3ECYHYC KJ660138	Marque	PEUGEOT	Date d'entretien	-
Immatriculation	7382KWN	Modèle	RIFTER ACT BHDI 100 BVM5	Odomètre d'entretien	-
Date d'immatriculation	29/04/2019	Année	2019	Couleur	NAUTILUS METALLISEE
Odometre	29 627 km	Cylindrée	-	Capitonnage	OBFE
Carburant	Diesel	Carrosserie	BERLINE FAMILIALE	Date du prochain Controle Technique	-
Sièges	-	Transmission	Manuelle	CO2	75
Portes	-	Vitesses	4

Détails d'évaluation

Date d'évaluation	14/12/2020	Parc	AMBERIEU (ORTRANS)
-------------------	------------	------	--------------------

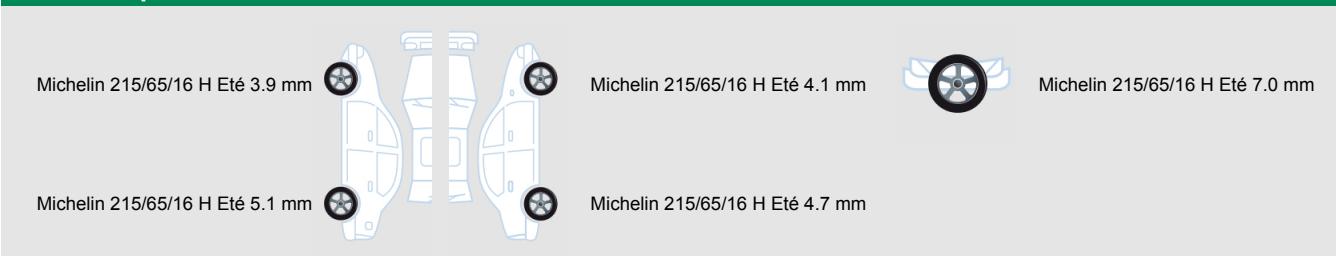
Pneumatiques

PneuAR Michelin 215/65/16 H 7.0 Mm
 PneuAVD Michelin 215/65/16 H 4.1 Mm
 PneuARD Michelin 215/65/16 H 4.7 Mm
 PneuARG Michelin 215/65/16 H 5.1 Mm
 PneuAVG Michelin 215/65/16 H 3.9 Mm
