Opel

CORSA

VIN: VXKUPHNEKP4356458

Détails de l'inspection

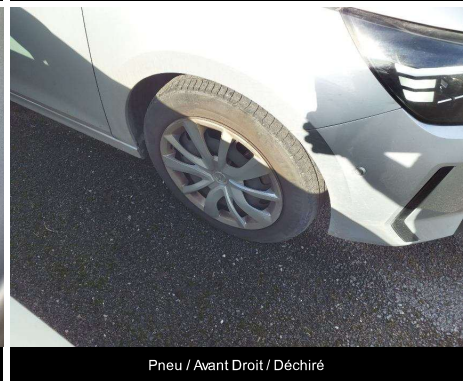
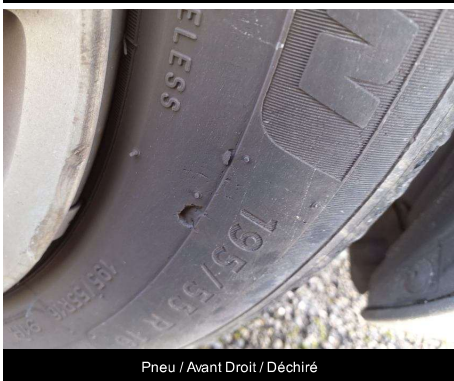
#	Élément	Domage	Correction
001	Pneu / Avant Droit Indice de vitesse : H / Marque de pneu : MICHELIN / Largeur : 195 mm / Technologie anti-crevaison : Aucun / Rapport de forme : 55 / Diamètre Jante/Pneu : 16 " / Saison : Été	Déchiré	Acceptable

Pneu / Avant Droit / Déchiré

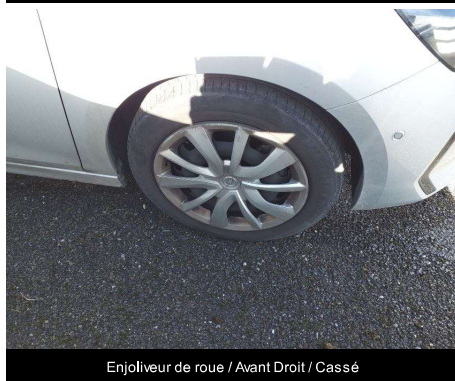
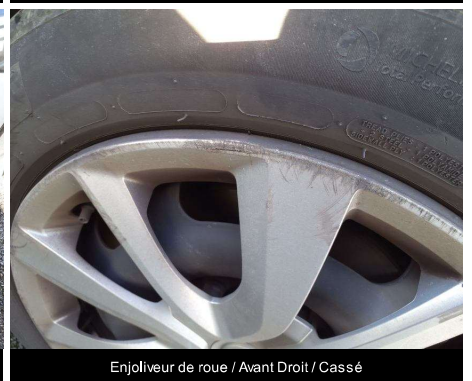
<p>002 Enjoliveur de roue / Avant Droit Matériau : Plastique / Diamètre Jante/Pneu : 16 "</p>		<p>Cassé Acceptable</p>

Enjoleur de roue / Avant Droit / Cassé

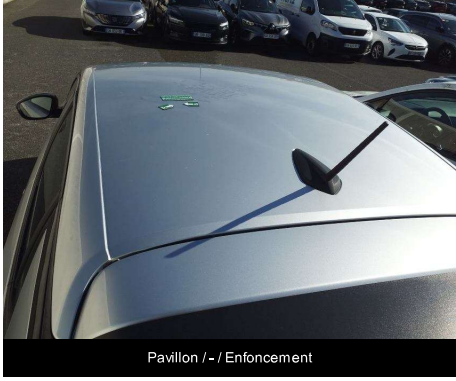
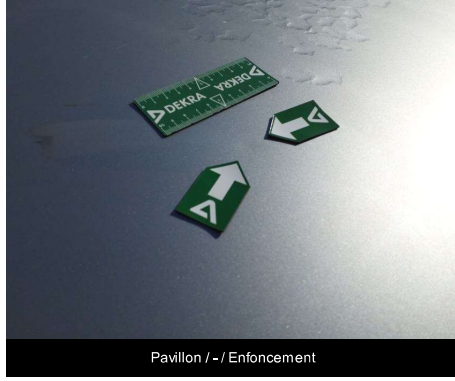
<p>003 Pavillon / -</p>		<p>Enfoncement Smart repair</p>

Pavillon / - / Enfoncement

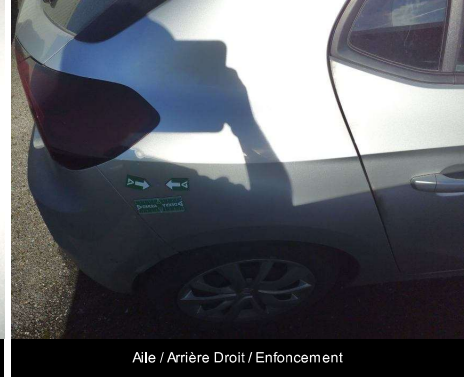
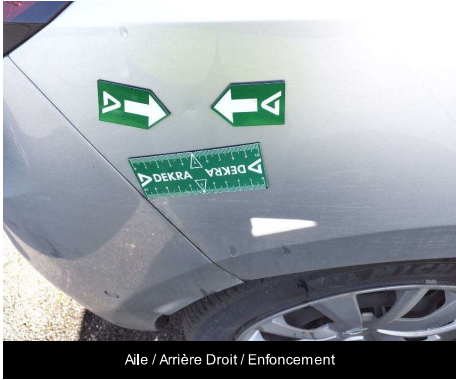
<p>004 Aile / Arrière Droit</p>		<p>Enfoncement Smart repair</p>

Aile / Arrière Droit / Enfoncement

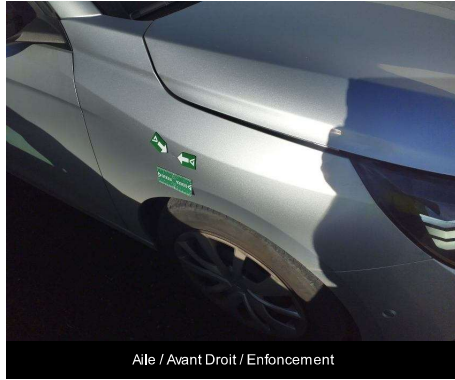
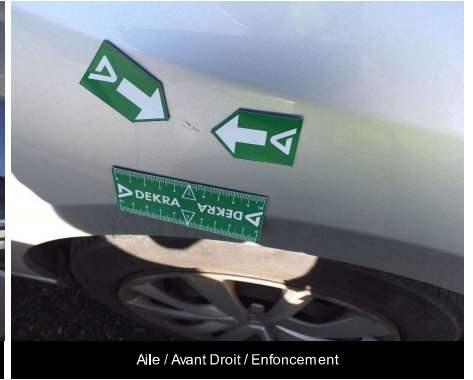
<p>005 Aile / Avant Droit</p>		<p>Enfoncement Smart repair</p>

Aile / Avant Droit / Enfoncement

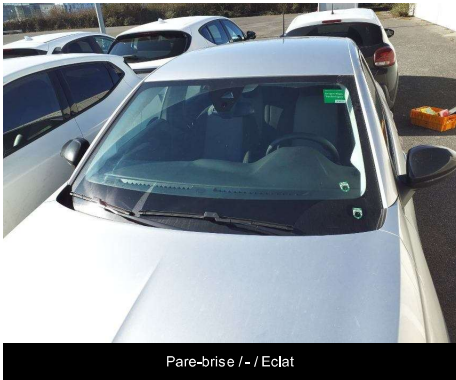
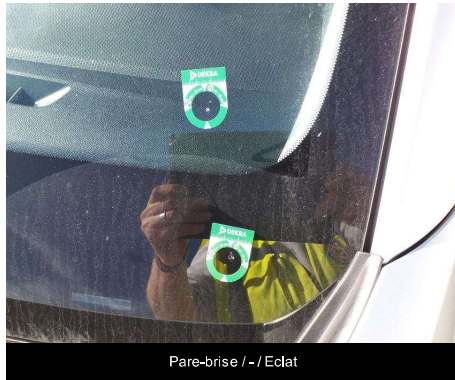
<p>006 Pare-chocs / Avant</p>		<p>Rayure Acceptable</p>
<p>007 Pare-brise / -</p>		<p>Eclat Acceptable</p>

Pare-brise / - / Eclat
